TÌNH TRẠNG ĂN MÒN BÊ TÔNG CỐT THÉP VÀ GIẢI PHÁP CHỐNG ĂN MÒN CHO CÔNG TRÌNH BÊ TÔNG CỐT THÉP TRONG MÔI TRƯỜNG BIỂN VIỆT NAM

*TS. Đồng Kim Hạnh, Ths. Dương Thị Thanh Hiền
Bộ môn Công nghệ & QLXD, Đại học Thủy lợi*

Tóm tắt: Ăn mòn cốt thép là nguyên nhân phổ biến làm hư hỏng kết cấu BTCT trong môi trường biển. Bài viết tóm tắt những nghiên cứu về nguyên nhân, thực trạng ăn mòn và phá huỷ BTCT dưới tác động của nước biển. Trên cơ sở những kết quả đó bài viết đề xuất một số biện pháp sửa chữa nhằm nâng cao độ bền cho công trình BTCT trong vùng biển Việt Nam.

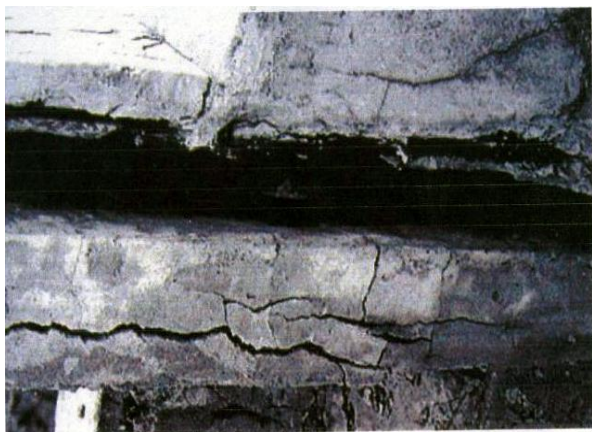
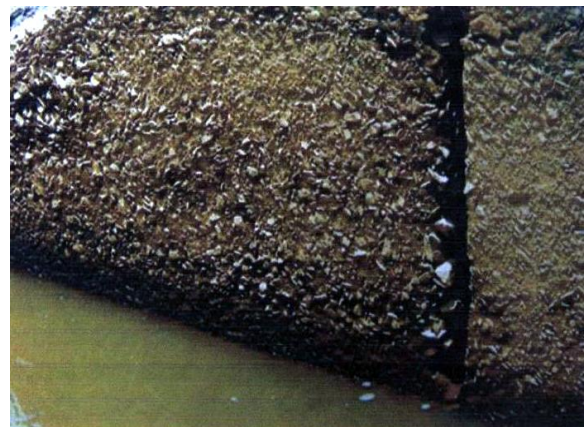
Hình 2.1 Ăn mòn bê tông cống Vàm Đồn - Bến Tre

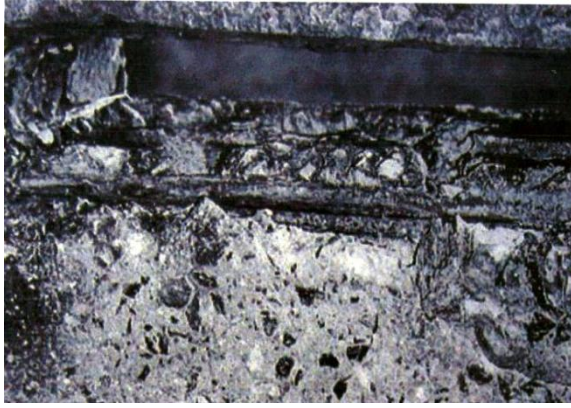
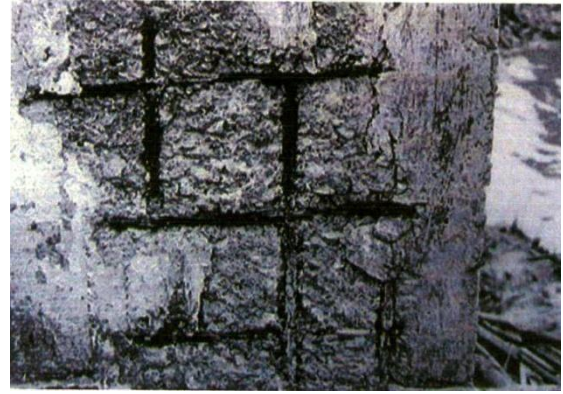
Hình 2.2 Ăn mòn bê tông công AI - TP Hồ Chí Minh

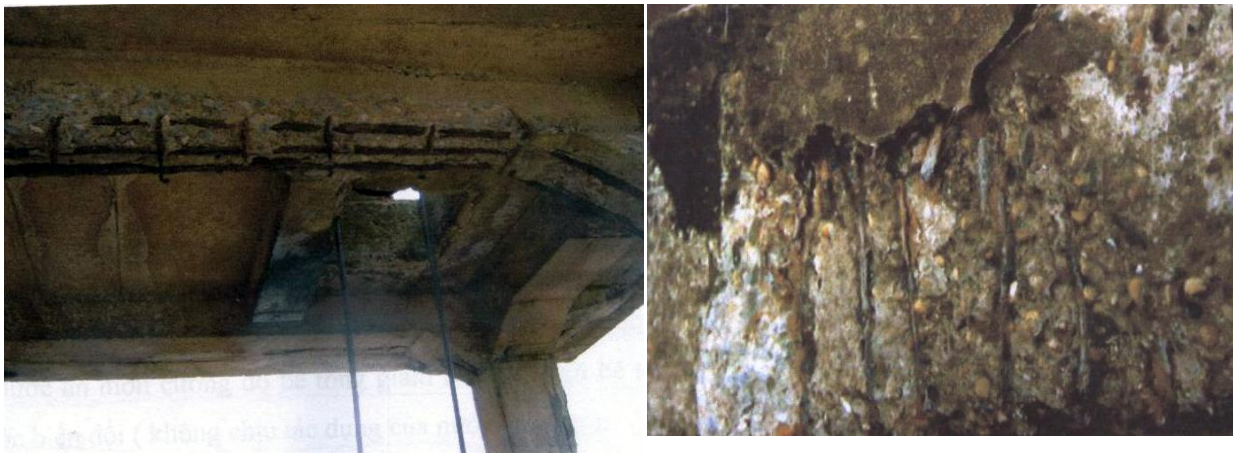
Tại mặt ngoài, hiện tượng ăn mòn và phá huỷ kết cấu thường xảy ra mạnh với những vị trí trực diện với gió biển hoặc thường xuyên hứng chịu mưa gió và khí hậu khô ẩm. Dạng ăn mòn thường gặp là trên bề mặt lớp bê tông bảo vệ xuất hiện các vết nứt có bề rộng trung bình từ (5÷25) mm chạy dọc theo các thanh thép chịu lực. Với kết cấu dạng bản, sàn thường bị bong tách thành từng mảng lớn lớp bê tông bảo vệ, cốt thép lộ ra ngoài và bị gỉ rất nặng.

Phía bên trong kết cấu, khi đục mở rộng các vết nứt thì thấy cốt thép bị gỉ nặng, tiết diện giảm từ (20÷60)%, nhiều thanh bị đứt rời hẳn, nhất là thép đai. Khi kiểm tra khả năng chịu tải theo tiêu chuẩn Việt Nam có tính đến độ suy giảm tiết diện bê tông cốt thép do ăn mòn thì thấy nhiều kết cấu không còn đủ khả năng chịu lực.

Hình 2.3 Ăn mòn cốt thép dần van cổng sau 22 năm - Nam Định
